**Tese de Doutorado**

DESENVOLVIMENTO DE UMA METODOLOGIA DE  
REPARO DE DEFEITOS TRANSPASSANTES EM DUTOS  
METÁLICOS COM ADESIVOS EPOXI

Tese apresentada ao Programa de Pós-graduação em Engenharia Mecânica da UFF como parte dos requisitos para a obtenção do título de Doutor em Engenharia Mecânica.

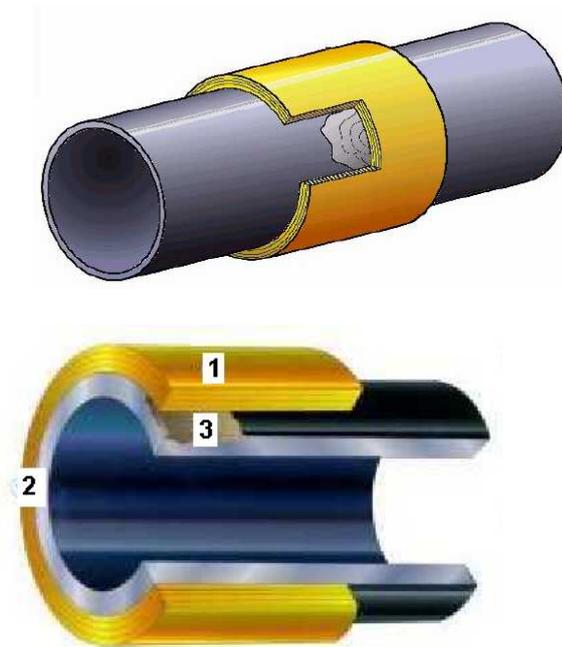
Figura 1.1: Sistema básico de reparo (1 – Material Compósito, 2 – Duto Metálico, 3 – Adesivo).

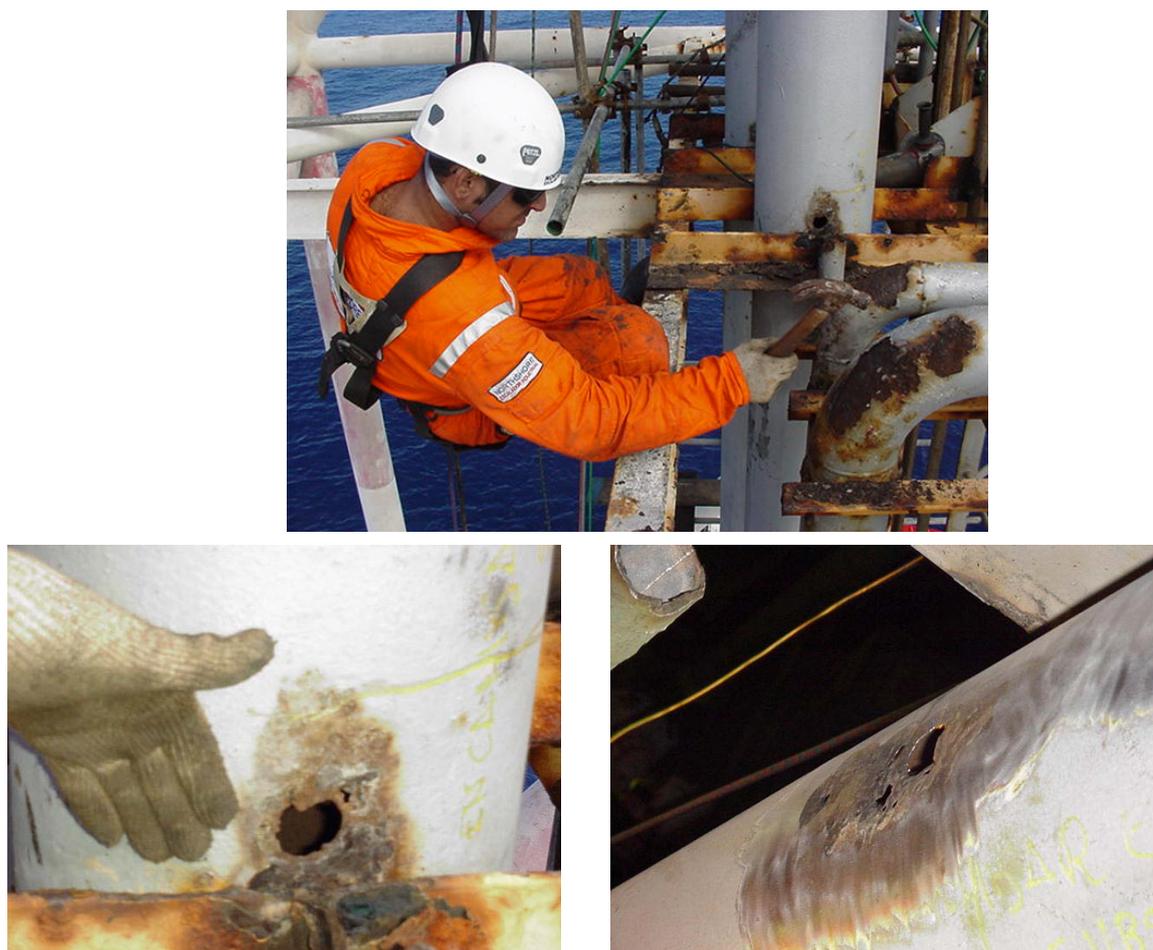
Figura 1.2 – Dano por corrosão em tubulações para água produzida.

Essa água produzida ao passar pelas tubulações das plataformas offshore promove um elevado grau de corrosão causando danos importantes. O dano resultante do processo de corrosão em tubulações para água produzida causa perdas econômicas significativas porque a operação tem que ser suspensa enquanto o reparo está sendo feito. A reabilitação desse tipo de

tubulação corroída pode eventualmente exigir um alpinista industrial e, portanto, a aplicação do sistema de reparo deve ser o mais simples possível (Fig. 1). Embora a pressão de operação nessas tubulações não seja muito alta, a temperatura da água fica entre 60°C to 90°C, o que pode ser uma dificuldade para o uso de materiais poliméricos como sistemas de reparo.

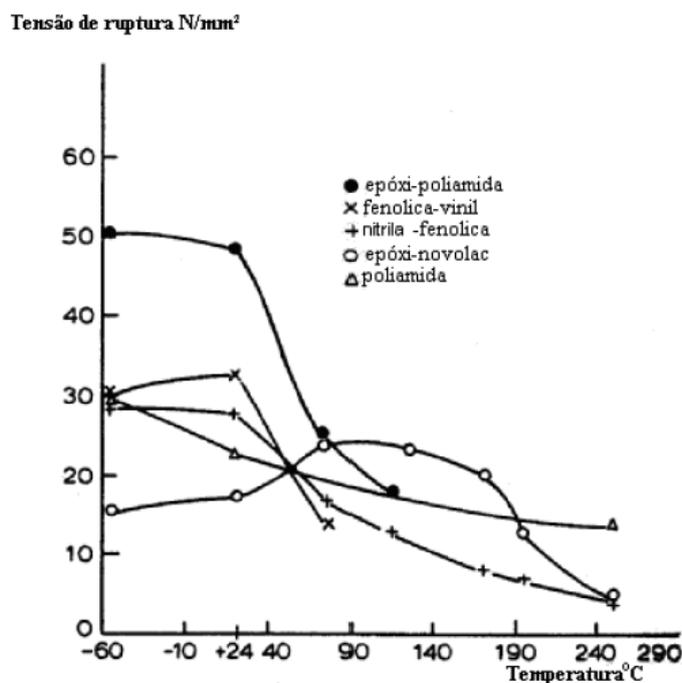
Figura 2.1 – Comparação do desempenho de diferentes adesivos quanto à temperatura [26]

A combinação de epóxi com o fenol resulta em um adesivo com boa resistência ao cisalhamento, fluência e boa resistência ao aquecimento [28]. Os adesivos baseados em resinas epóxi e resinas fenólicas têm bom rendimento até 140°C, mas acima de 200°C há uma degradação severa da resina fenólica presente no adesivo. A figura 1 mostra o comportamento de 5 adesivos usados industrialmente [23,25 e26].

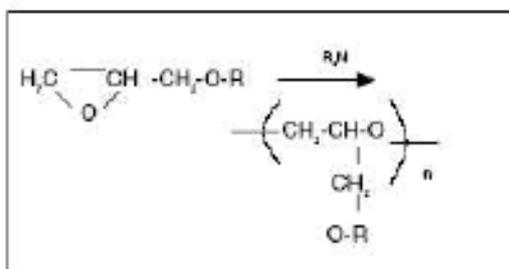
Figura 2.3 – Reação Química genérica para epóxi

Na cura do epóxi primeiramente ocorre um processo inicial termicamente ativado em que para iniciar a reação química de cura um catalisador reage com a resina a uma certa temperatura. A seguir, a resina reage com um endurecedor [33], substância que promove ou favorece a adesão, para formar uma união química (vide figura 2.3) [34].

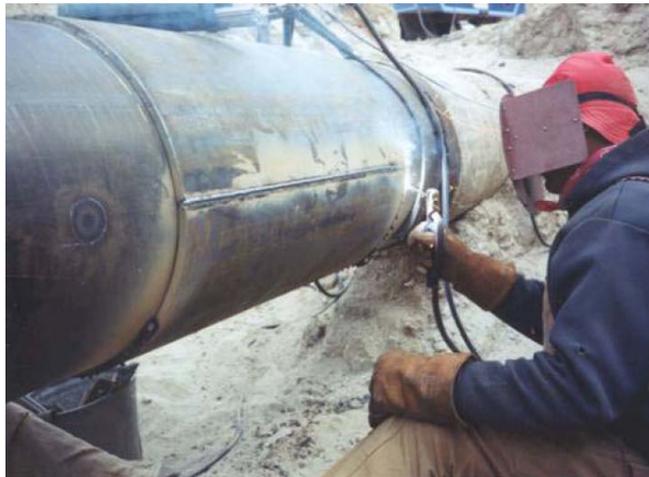
Figura 3.1 - Instalação de Luva tipo B

A configuração típica do reparo com luva tipo B é apresentado na figura 3.1. Esse reparo consiste em duas metades de um cilindro ou de um tubo ou de duas placas com curvaturas apropriadas e fabricadas de acordo com a figura 3.2.

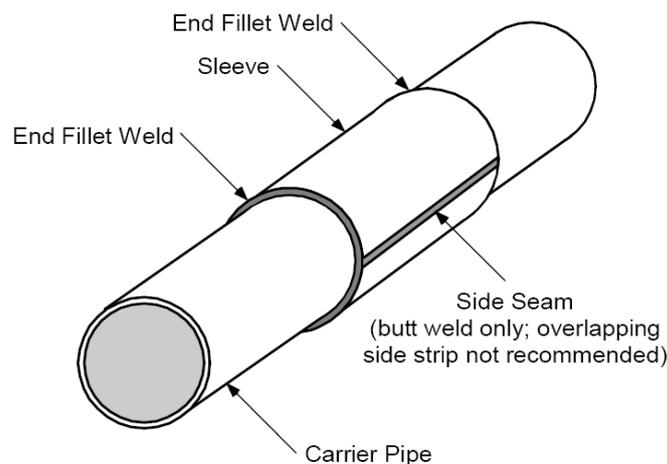
Figure 3.2 – Ilustração de uma luva tipo B

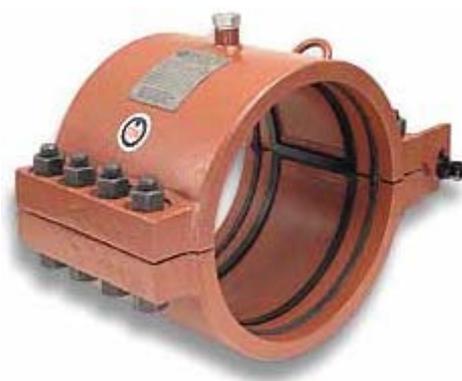
Figure 3.3. Abraçadeira Mecânica com Parafusos

Existem diferentes tipos de abraçadeiras mecânicas de diferentes tipos de fabricantes. A figura 3.3 ilustra uma abraçadeira mecânica com parafusos típica.

Esse tipo de abraçadeira foram desenvolvidos para conter a total pressão das linhas de dutos e, por isso, são de maior espessura e mais pesadas. São mais pesadas também devido aos grandes parafusos usados para fazer o aperto necessário. Essas abraçadeiras normalmente possuem um o-ring elastomérico para conter a pressão quando a tubulação contém um furo com vazamento. As abraçadeiras podem ser instaladas como uma luva tipo A ou como uma luva tipo B. Os reparadores que utilizarem as solda e o procedimento da luva tipo B devem utilizar todas as normas referentes a solda de tubulação.

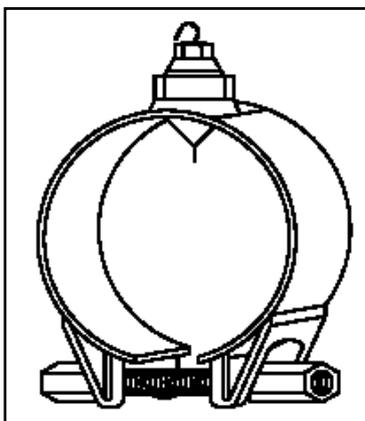
Figura 3.4 - Abraçadeira com pino centralizador

A abraçadeira com pino centralizador é usada em vazamentos ocorridos através de pit de corrosão. Esse dispositivo consiste em uma bandagem de metal leve com um único parafuso para promover a aderência ao tubo. A figura 4.4 mostra uma abraçadeira com pino centralizador típica.

A abraçadeira tem o parafuso fixador localizado exatamente a 180 graus do pino centralizador. O pino é utilizado para forçar um cone de neoprene no furo para evitar o vazamento. Esse tipo de abraçadeira é utilizado em casos isolados e normalmente considerado como um reparo temporário, onde terá que evitar o vazamento até o reparo permanente poder ser feito. A abraçadeira com pino centralizador pode ser usada somente se:

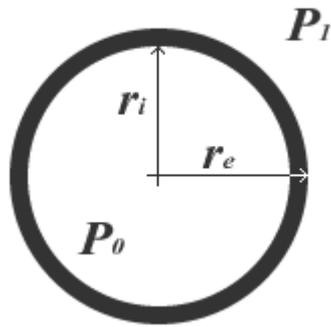
Fig. 4.1 – Tubo sob pressão interna e externa.

No presente estudo, considera-se inicialmente um cilindro elástico de raio interno  $r_i$  e raio externo  $r_e$  sujeito, respectivamente a pressão interna  $P_o$  e a pressão externa  $P_1$  como mostra a figura 4.1.

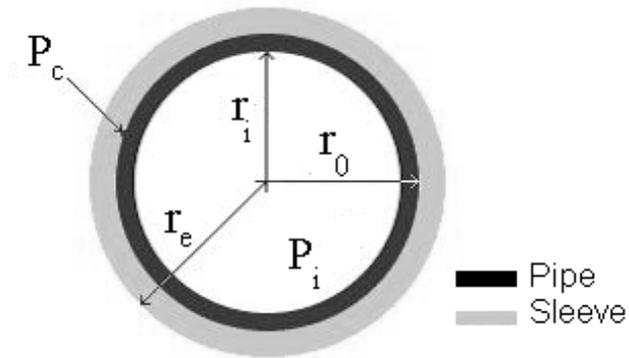
Fig. 4.2 – Tubo reforçado com luva de material compósito sujeito a pressão interna

O estudo de uma luva de material compósito – tubo metálico sob pressão interna  $P_i$ , como mostra a figura 4.2 pode ser realizado utilizando as equações descritas anteriormente, considerando o tubo como um material isotrópico, a luva um material anisotrópico e usando a seguinte relação de compatibilidade para determinar a pressão de contato

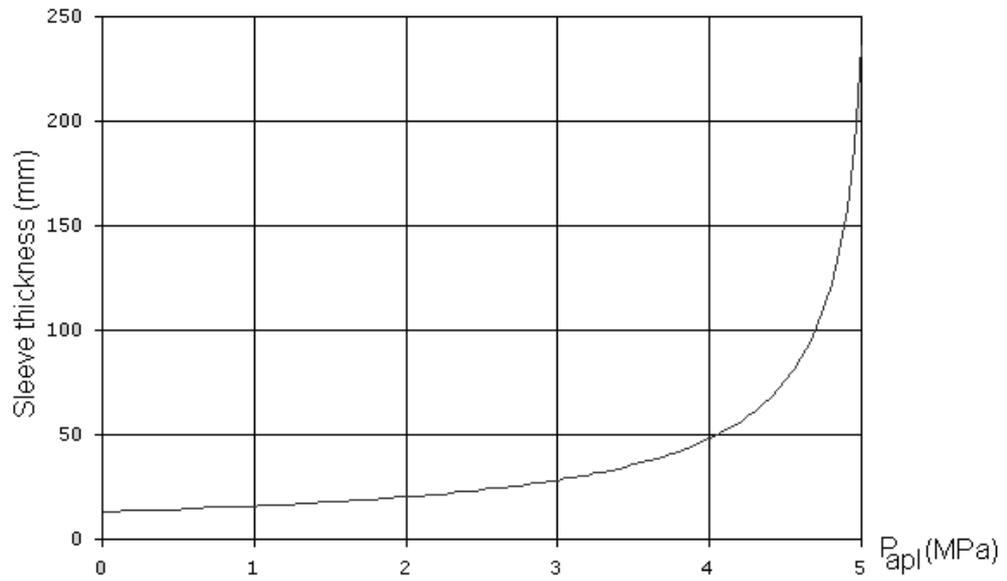
Fig. 4.3 – Influencia da pressão interna  $P_{apl}$  na espessura da luva para assegurar uma tensão tangencial máxima  $\sigma_{max} = 146.3$  MPa no tubo.  $P_i = 5$  MPa.

A pressão interna  $P_{apl}$  a qual o tubo está submetido quando a luva de material compósito é aplicada é uma das mais importantes variáveis no dimensionamento de sistemas de reforço. A escolha errada dessa pressão pode resultar num reforço ineficaz como pode ser visto na Fig. 4.3 ( $P_i = 5$  MPa,  $r_i = 240$  mm,  $r_e = 250$  mm,  $\sigma_y = 133$  MPa,  $E = 200000$  MPa,  $K = 435$  MPa,  $N = 0.22$ ,  $E_\theta = 34400$  MPa,  $E_r = 9600$  MPa,  $\nu_{r\theta} = 0.3$  e  $\sigma_{\max} = 146.3$  MPa). Se o valor de  $P_{apl}$  é próximo de  $P_i$ , então o reforço deverá ter uma espessura muito grande e somente absorverá a tensão tangencial quando a pressão for superior a  $P_i$ . A maioria das empresas que aplicam os sistemas de reparo com luva de material compósito reconhecem que durante a aplicação a pressão de trabalho deve ser reduzida, porém essa redução da pressão não é quantificada nem é obrigatória.

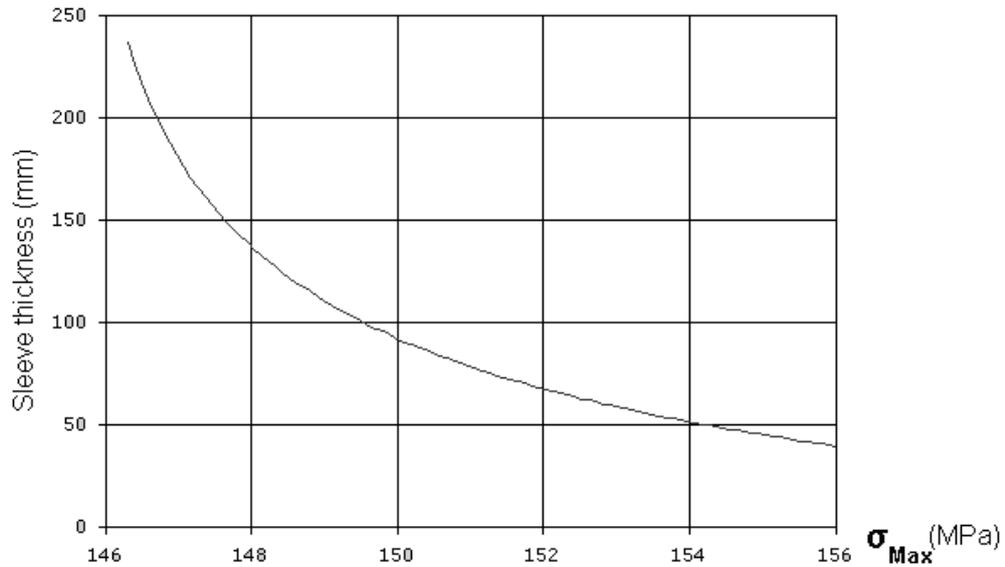
Fig. 4.4: Influência máxima tensão tangencial admissível  $\sigma_{\max}$  na espessura limite a luva para  $P_{apl} = 5$  MPa e  $P_o = 7.2$  MPa.

A Fig. 4.4 mostra a influência da máxima tensão tangencial admissível  $\sigma_{max}$  na espessura mínima da luva, considerando um material com as mesmas propriedades apresentado na Fig. 4.3 , para  $P_{apl} = 5$  MPa e  $P_o = 7.2$  MPa.

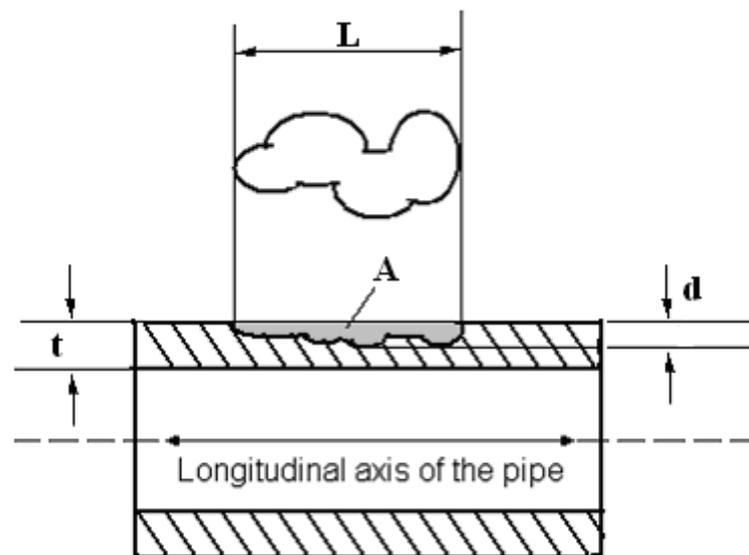
Fig. 4.5 – Perda de metal no duto

Outras abordagens podem ser encontradas na literatura, porém todas avaliam a perda de material como uma perda de espessura no tubo [41]. Os métodos de área efetiva propõem que o perfil máximo do defeito está num plano que contém o eixo do tubo. Para introduzir no critério a forma irregular da maioria dos defeitos por corrosão, o perfil do defeito é medido e os pontos mais profundos são transladados para um plano axial que será utilizado na análise, como demonstrado na Fig. 4.5.

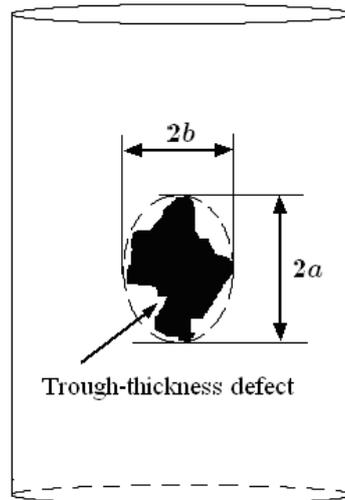
Fig. 4.6: Dimensionamento do defeito

É importante definir os limites do tamanho defeito para efetuar-se um reparo eficaz. A dimensão do defeito deve ser determinada pela menor elipse com eixo paralelo ao eixo da tubulação que contenha completamente a área do defeito (Fig. 4.6).

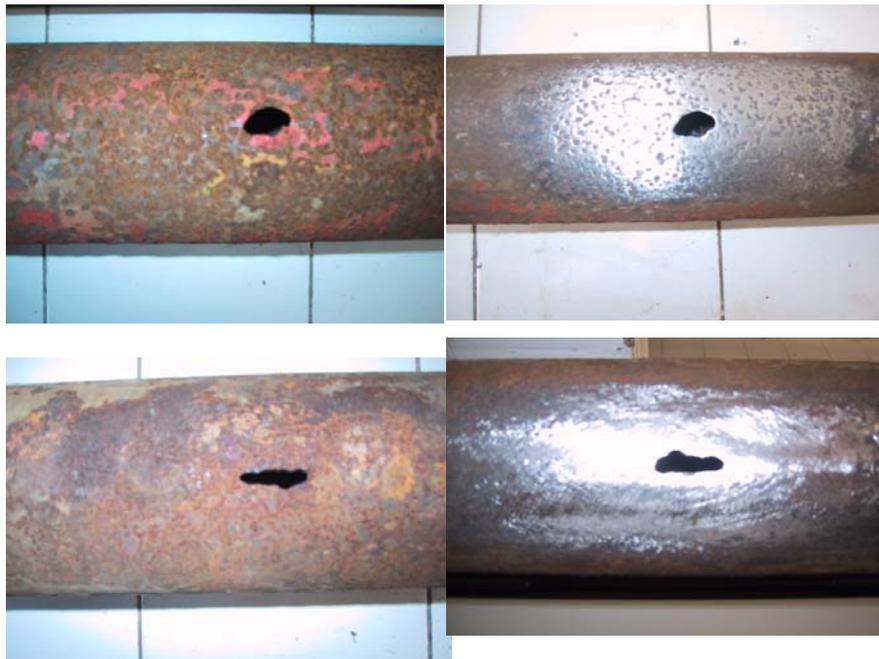
Fig. 4.7: Preparação da Superfície.

Para obtermos as propriedades desejadas, foram utilizadas lixas d'água 120 ou 150 para lixar a superfície do tubo até obter um metal branco e assim remover qualquer resíduo de oxidação. Uma limpeza final com solvente foi realizada para obter uma superfície sem qualquer resíduo de óleo, graxa ou poeira. Após essa preparação da superfície do tubo, o adesivo foi misturado de acordo com o procedimento fornecido pelo fabricante e o reparo foi executado.

É importante ressaltar que em uma situação real a parede do tubo está muito comprometida pela ação da corrosão e assim sendo é necessário utilizar a lixa com extremo cuidado para não aumentar o dano. (Fig. 4.7).

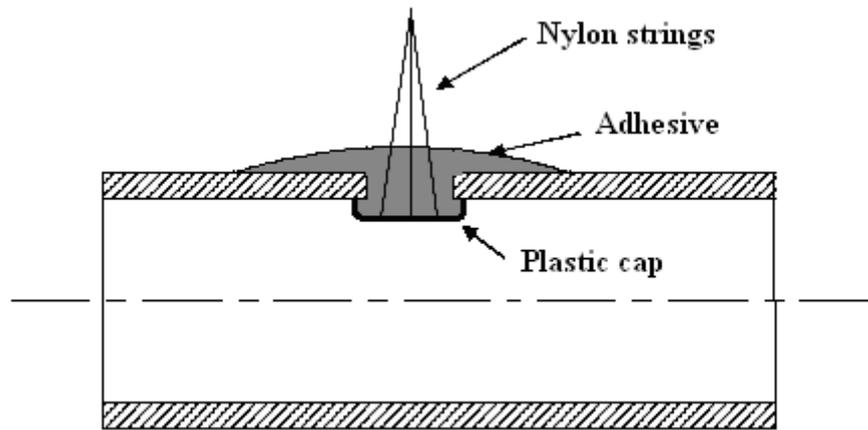
Fig. 4.8 - Tampa Plástica para evitar derramamento de adesivo.

Uma tampa plástica de forma elíptica deve ser utilizada para evitar o derramamento de adesivo para o interior do tubo. Como os materiais plásticos são muito deformáveis, é simples introduzir a tampa no interior do tubo. A

tampa é mantida na posição desejada usando um simples sistema composto por fios de nylon (Fig. 4.8).

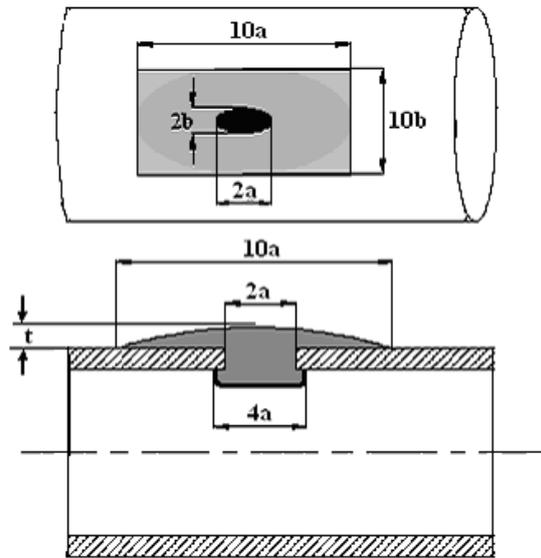
Fig. 4.9: Camada externa de adesivo.

A tampa deve proporcionar uma camada interna de adesivo com aproximadamente a espessura da parede do tubo e com uma dimensão duas vezes superior a dimensão do defeito. A camada de adesivo epóxi aplicada externamente deve ser aproximadamente cinco vezes a dimensão da elipse. A camada de adesivo epóxi deve ter um acabamento suave nas extremidades, para obter um melhor desempenho do reparo e espessura superior a da espessura do tubo (Fig. 4.9).

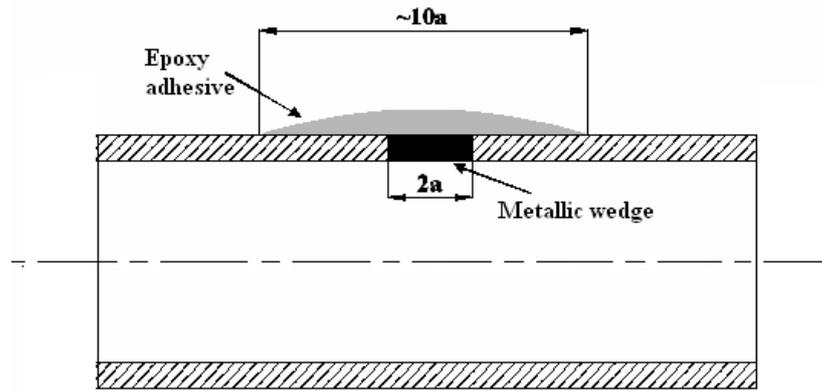
Fig 4.10: Tampão metálico para defeitos pequenos.

Para defeitos transpassantes com  $a \leq 5mm$  é difícil a introdução de uma tampa plástica. Nesse scasos um tampão metálico deve ser introduzido com interferência (Fig. 4.10). O procedimento de reparo com o tampão metálico é o mesmo que com a tampa plástica.

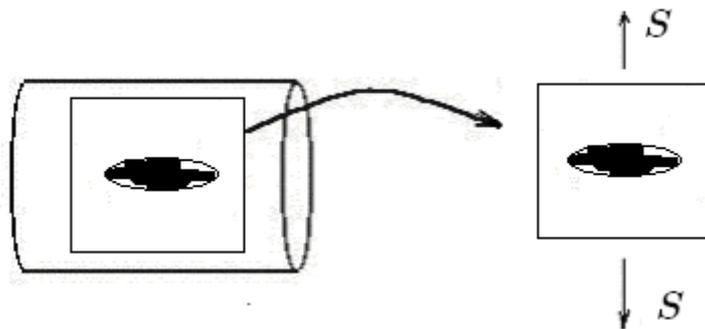
Fig. 4.11: Sistema Equivalente.

A distribuição de tensão na vizinhança de um defeito transpassante causado por corrosão é bastante complexa, mas, se a dimensão do defeito é limitada, uma estimativa aproximada da magnitude da máxima deformação permanente próxima ao defeito pode ser determinada. O termo a esquerda na equação (46) é a máxima tensão numa placa infinita com parede fina e um defeito elíptico com semi-eixos  $a$  e  $b$  sujeita a tração através de uma força uniforme por unidade de área  $S = \left(\frac{P_i r_i}{t}\right)$  (Fig. 4.11). O fator de concentração de tensão nesse caso é  $K_t = \left(1 + 2\frac{a}{b}\right)$ . O Critério (46) estabelece que as deformações permanentes próximas ao defeito do tubo podem ser desprezadas quando  $K_t S$  é menor que a tensão de escoamento  $\sigma_y$ .

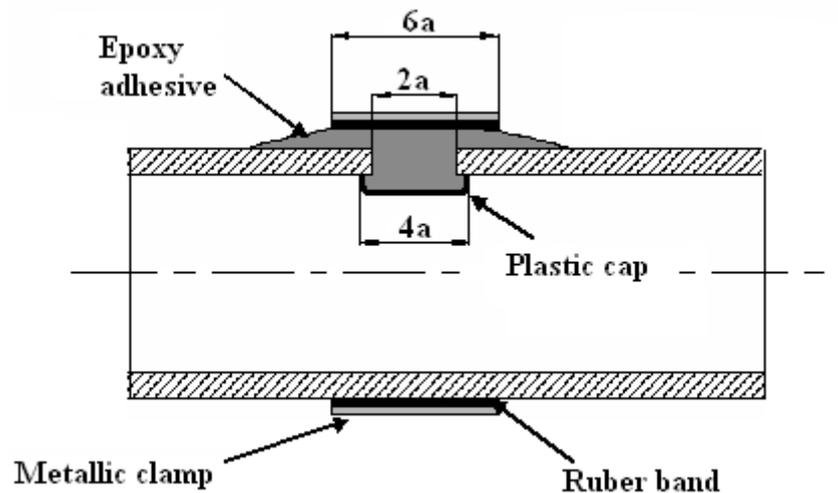
Se (46) for satisfeita, imediatamente após a segunda camada uma bandagem de borracha deve ser aplicada sobre o reparo em torno do seu

perímetro e uma simples abraçadeira, similar às utilizadas em mangueiras de jardim, deve ser colocada (Fig.4.12).

Fig. 4.12. Sistema de Reparo Completo.

- FIGURA 4.9 CAMADA EXTERNA DE ADESIVO, PG. 56
- FIGURA 4.10 TAMPÃO METÁLICO PARA DEFEITOS PEQUENOS, PG. 57
- FIGURA 4.11 SISTEMA EQUIVALENTE, PG. 58
- FIGURA 4.12 SISTEMA DE REPARO COMPLETO, PG. 59

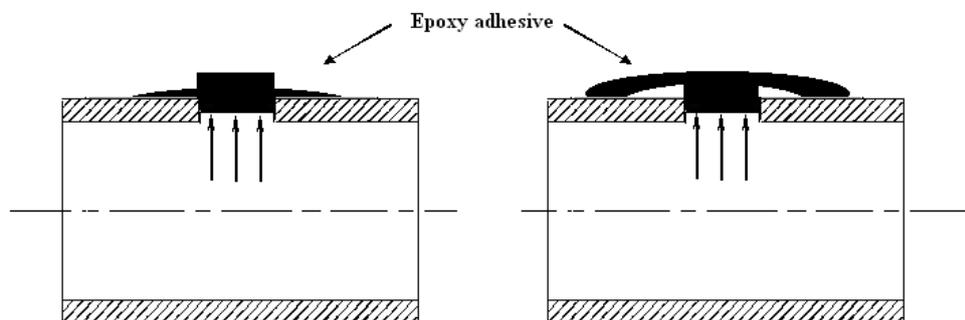
A abraçadeira não é aplicada para aumentar o nível de integridade estrutural do tubo e sim para evitar que um dos dois principais mecanismos de falha de reparo com adesivo aconteça Fig. 4.13, normalmente no início da operação quando o adesivo não está totalmente polimerizado.

Fig. 4.13: Tipos de falha brutal da camada adesiva.

- FIGURA 4.13 TIPOS DE FALHA BRUTAL DA CAMADA ADESIVA, PG. 59
- FIGURA 4.14 APARATO DE TESTE E DETALHE DO SISTEMA DE CONTROLE DA TEMPERATURA, PG. 63

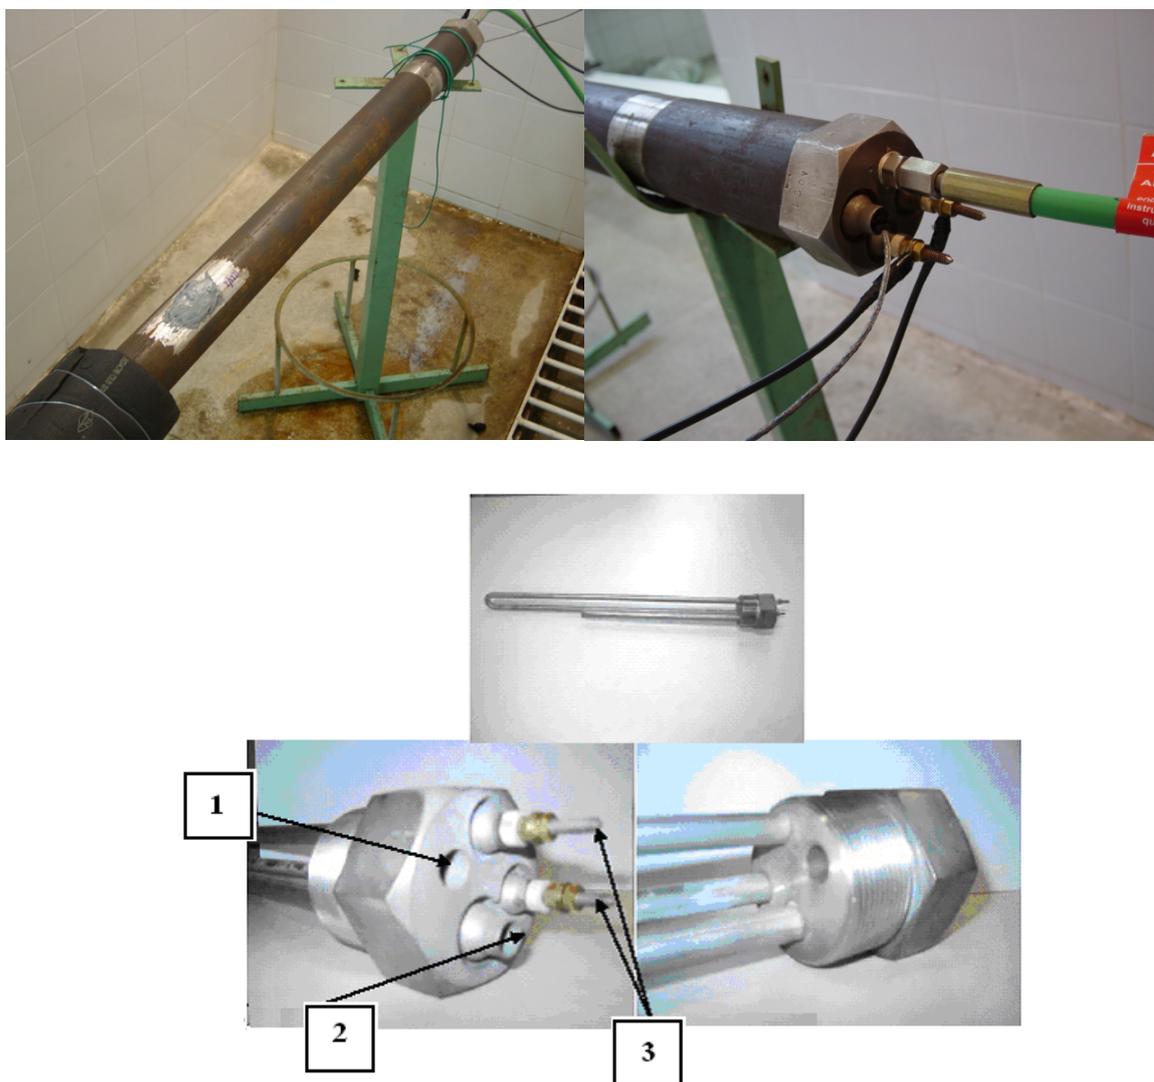
Fig.4.14 – Aparato de teste e detalhe do sistema de controle da temperatura.

O sistema de controle da temperatura do fluido dentro do tubo foi desenvolvido especialmente para realizar esses ensaios. O sistema de controle completo (incluindo a resistência elétrica) é enroscado em uma das extremidades do tubo, veja Fig. 4.14 (numero 1 é a entrada da mangueira de água, 2 é o termostato de controle da temperatura e 3 é a resistência elétrica).

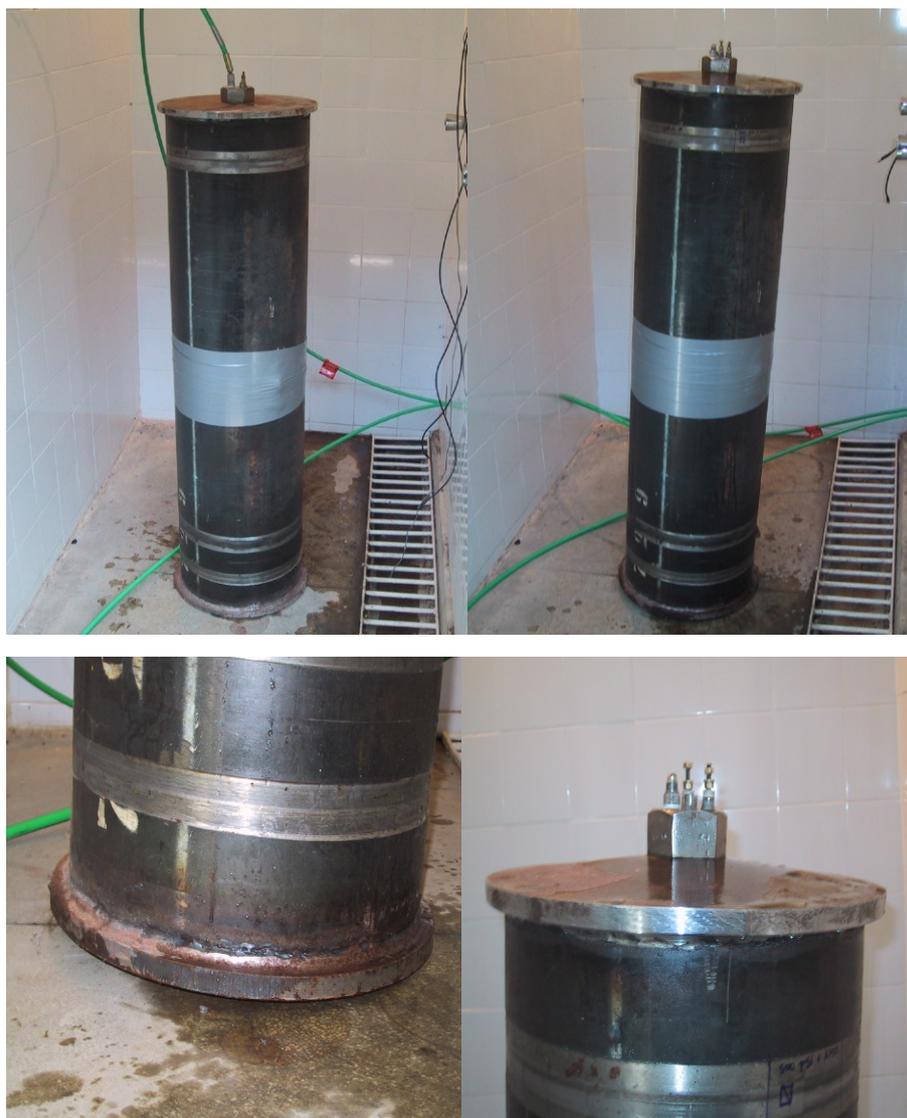
Todos os reparos realizados com os adesivos Sistema I e II usando a metodologia proposta resistiram a 5 ciclos de pressão com água a temperatura ambiente – cinco reparos/testes para cada (1), (2), (3), (4) e (5). Os reparos realizados resistiram de tal forma a um nível de pressão que não foi possível obter a pressão de ruptura. As tampas soldadas nas extremidades deformaram plasticamente a falharam antes do reparo Fig.4.15.

Figura 4.15 – Tampas soldadas deformadas após ensaio a  $60 \text{ kg/cm}^2$  e  $80^\circ\text{C}$ .

- FIGURA 4.15 TAMPAS SOLDADAS DEFORMADAS APÓS ENSAIO A 60 KG/CM<sup>2</sup> E 80°C, PG. 65
- FIGURA 4.16 TUBO COM DIÂMETRO DE 3,5" SCH 20 COM DEFEITO CAUSADO POR CORROSÃO ANTES E DEPOIS DO REPARO, PG. 66

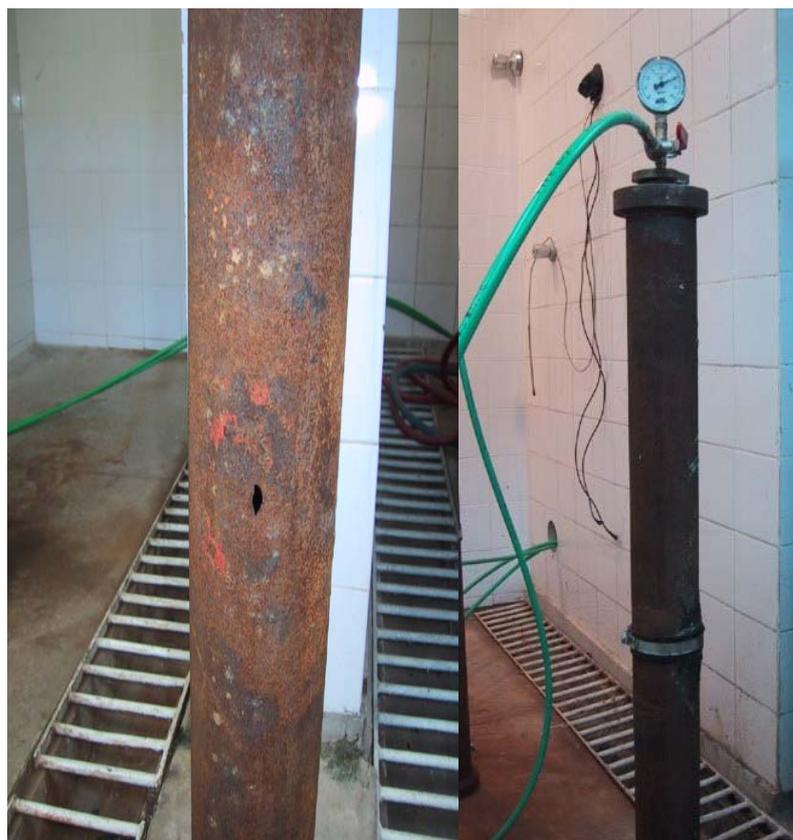
A figura 4.16 mostra o tubo tipo 5 (tubo de campo) antes e depois do procedimento de reparo ser realizado (pressão interna de  $30 \text{ kg/cm}^2$ ).

Fig. 4.16: Tubo com diâmetro de 3,5” sch 20 com defeito causado por corrosão antes e depois do reparo

1. Tubos com diâmetro de 2" sch80 e furo circular de 3 mm;
2. Tubos com diâmetro de 2" sch80 e furo circular de 10 mm;
3. Tubos com diâmetro de 12" sch20 e furo circular de 10 mm;
4. Tubos com diâmetro de 12" sch20 e furo circular de 30 mm;
5. Tubos de campo com diâmetro de 3,5" sch20 e defeitos de corrosão (Fig. 4.7).

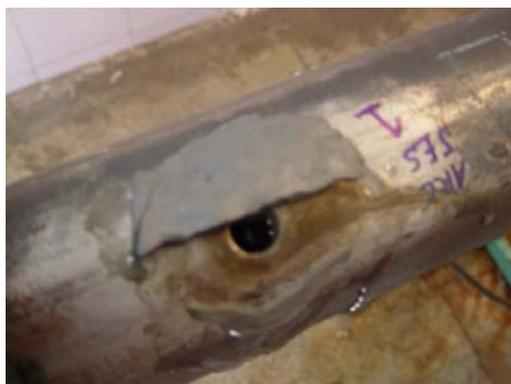
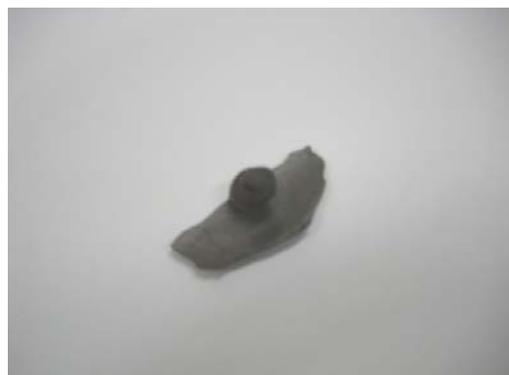
Após a ruptura, em todos os testes realizados, observou-se que o reparo formava uma espécie de bucha de resina, conforme mostram as figuras A.1 e A.2.

Figura. A.1 – Falha do adesivo ARC 5ES

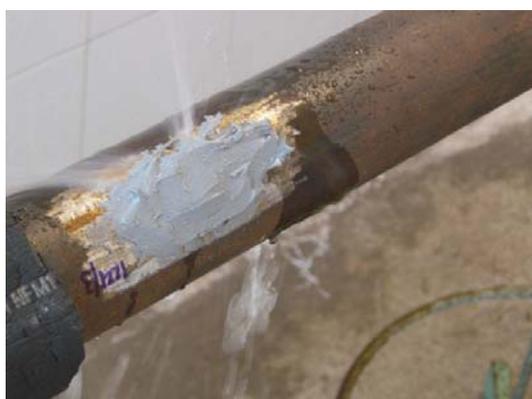
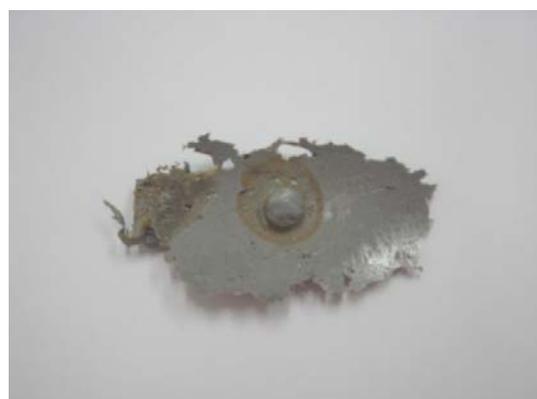
Figura. A.2 – Falha do adesivo BELZONA 1221

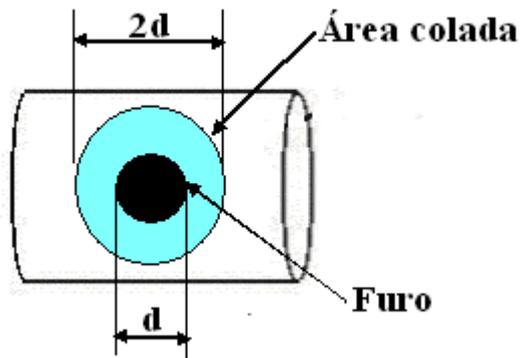
O incremento de pressão só foi feito quando o fluido atingiu a temperatura de 80°C. O tratamento superficial e o tempo de cura obedeceram os mesmos parâmetros dos ensaios anteriores. Nestes ensaios, também, procurou-se fazer que a área externa colada fosse de, aproximadamente, duas vezes o diâmetro do furo.

Fig. A.3. – Padronização da área colada

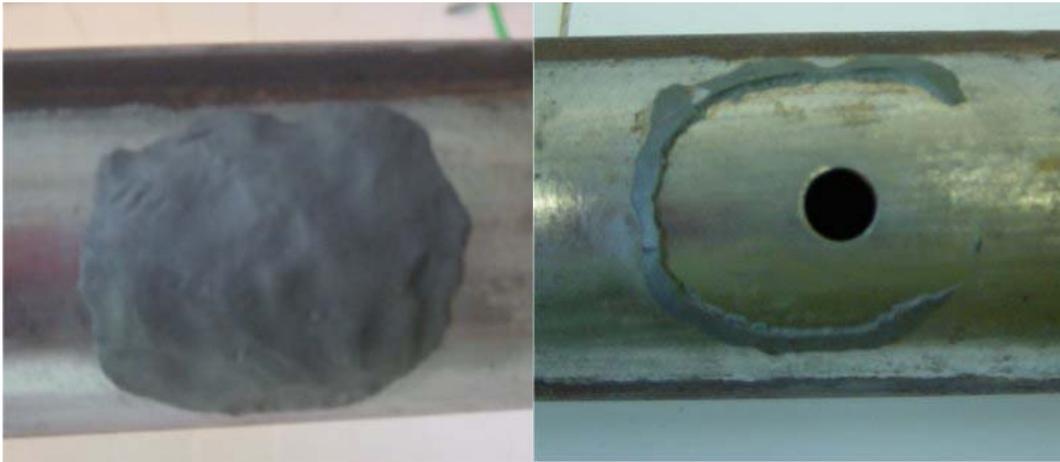
As figuras A.4 e A.5 mostram os sistemas de reparo antes e depois dos testes. A figura A.4 corresponde ao adesivo ARC 5ES e a figura A.5 ao adesivo BELZONA 1221.

Figura A.4 - falha do sistema de reparo com o adesivo ARC 5ES

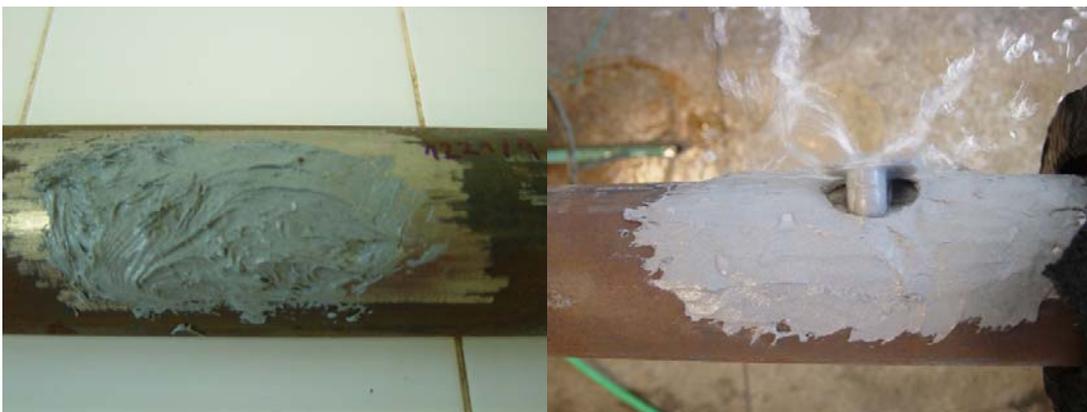
Figura A.5 - falha dos sistema de reparo com o adesivo BELZONA 1221

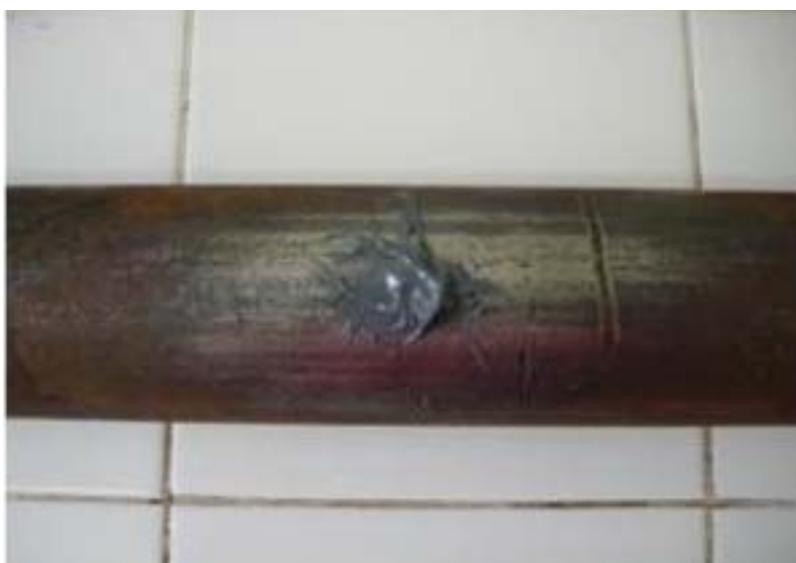
O melhor desempenho do adesivo BELZONA 1221 do que o ARC 5ES nesta batelada de ensaio pode ser explicado pela padronização da área colada. Nos ensaios preliminares, a área colada era muito pequena (ver a figura A.6).

Figura A.6 – Área de colagem do adesivo BEZONA 1221 na primeira batelada de ensaios.

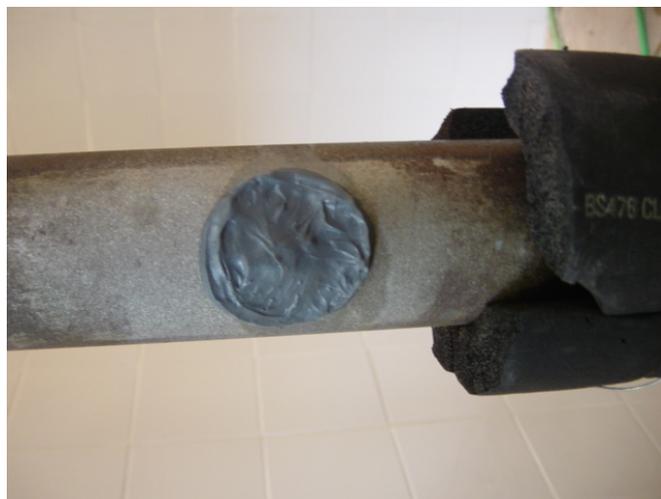
Durante a confecção dos corpos de prova optou-se por se utilizar um limitador de da área colada para efetivamente obtermos uma área colada com duas vezes o diâmetro do furo. Este procedimento foi realizado nos ensaios 2, 3 e 4. Contudo, deixou-se um acabamento abrupto nas bordas, que afetou significativamente o desempenho do reparo.

Fig. A.7. Detalhe do Reparo

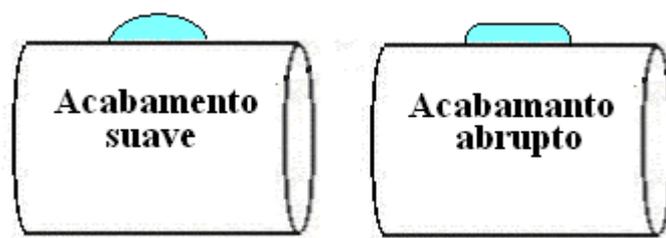
Fig. A.8 – Possíveis acabamentos das bordas dos reparos.

O reparo com acabamento suave nas bordas tem melhor desempenho.

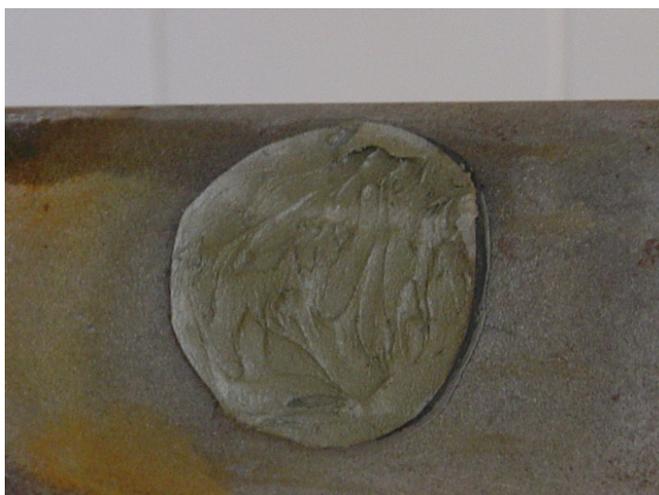
Fig. A.9 - Detalhe do Reparo. BELZONA 1111.

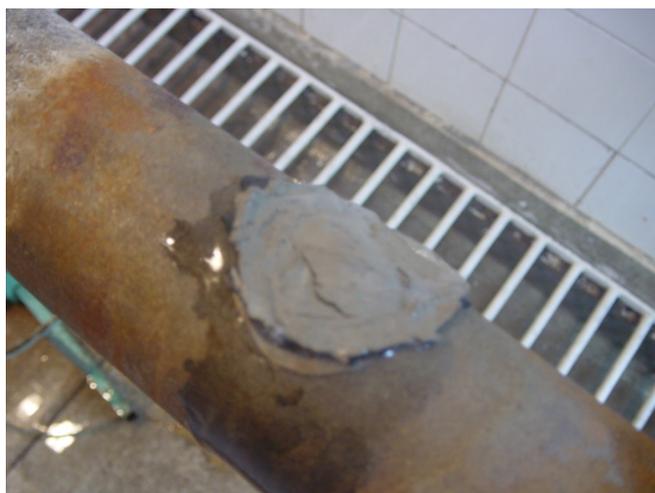
A figura A.10 mostra o que foi considerado uma falha no reparo, ou seja, um vazamento sem comprometer o reparo. A figura A.11 mostra uma seqüência de aumento de pressão até a ruptura total do reparo.

Fig. A.10 - Falha do Reparo (pequeno vazamento). BELZONA 1111.

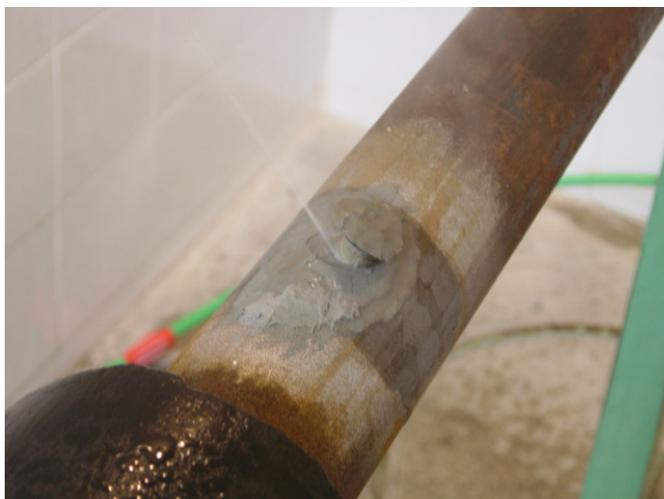
Fig. A.11 – Falha total do reparo. BELZONA 1111.

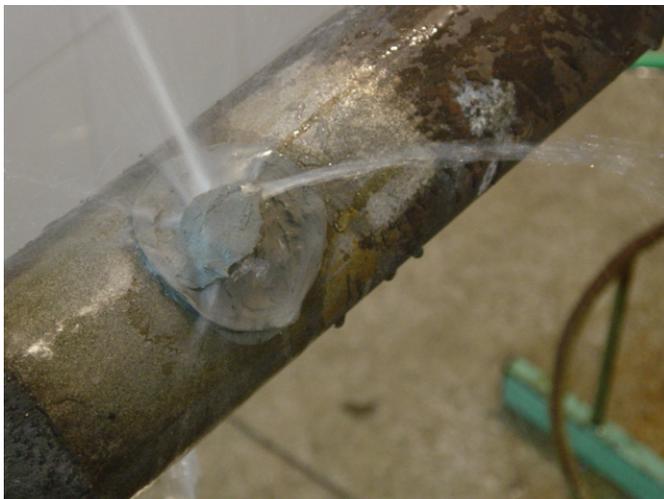
Fig. A.12 – Falha total do reparo. BELZONA 1111.

Em geral, as falhas iniciam-se com fissuras na área sobre o furo até um eventual descolamento da “bucha” de material polimérico.

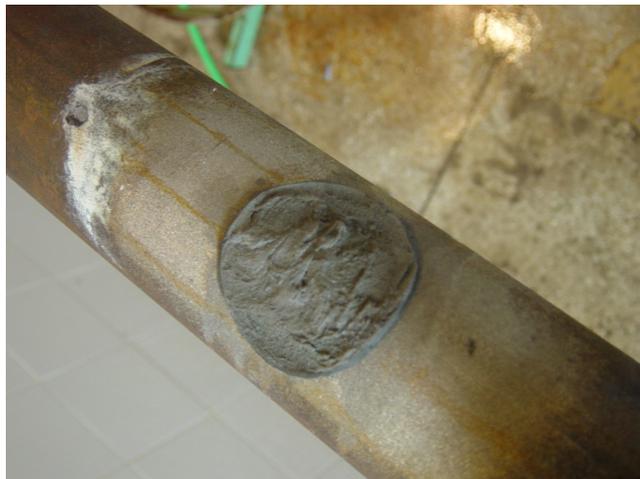
Nos reparos dos corpos de prova nos ensaios 2, 3 e 4 foi utilizado o dispositivo para limitar da área colada, com acabamento abrupto nas bordas, ocasionando a falha prematura dos reparos.

Fig. A.13 - Detalhe do Reparo. MM-METAL SS AÇO CERÂMICA

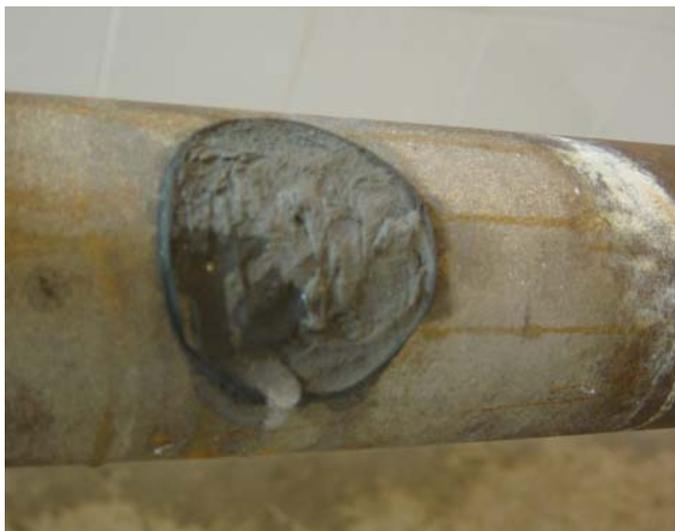
Fig. A.14 - Falha do Reparo (pequeno vazamento). MM-METAL SS  
AÇO CERÂMICA

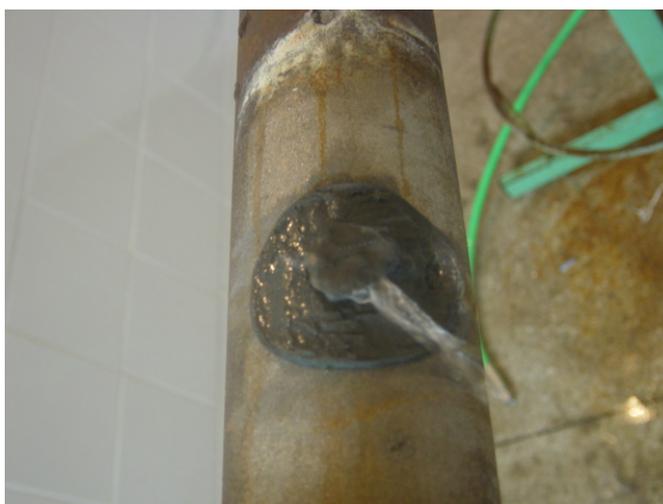
Figura A.15 – Falha total do reparo. MM-METAL SS AÇO CERÂMICA

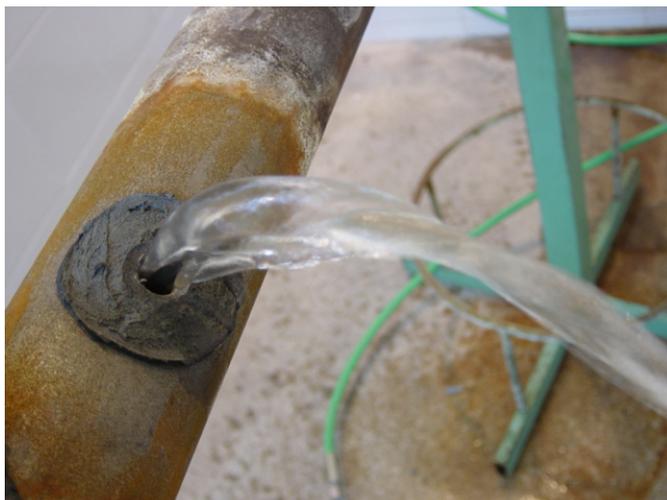
Figura A.16 – Falha total do reparo. MM-METAL SS AÇO  
CERÂMICA.
